**HASAR GÖRMÜŞ ÖNEMLİ BİR
BİNANIN ONARIM VE
GÜÇLENDİRİLMESİ**

Kıvanç TAŞKIN
Yüksek Lisans Tezi

Fen Bilimleri Enstitüsü
İnşaat Mühendisliği
Anabilim Dalı
Temmuz-2002

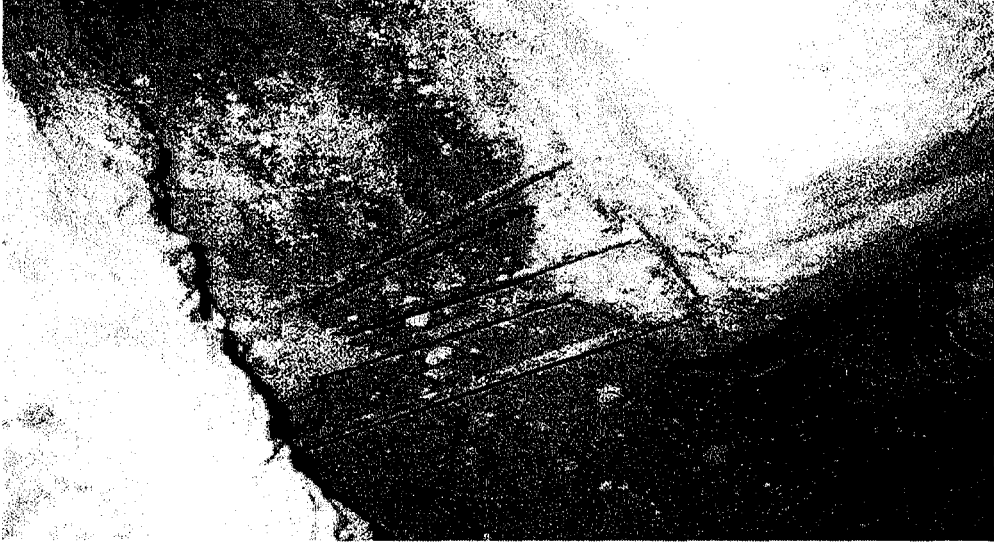
Şekil 7.2 Betonu dökülmemiş bağ hatılı
