**SİDE ANTİK KENTİNİN BİZANS  
DÖNEMİ DİNİ MİMARİSİ**

**Şener YILDIRIM  
(Doktora Tezi)  
Eskişehir, 2013**

**DOKTORA TEZİ**

**Sanat Tarihi Anabilim Dalı**

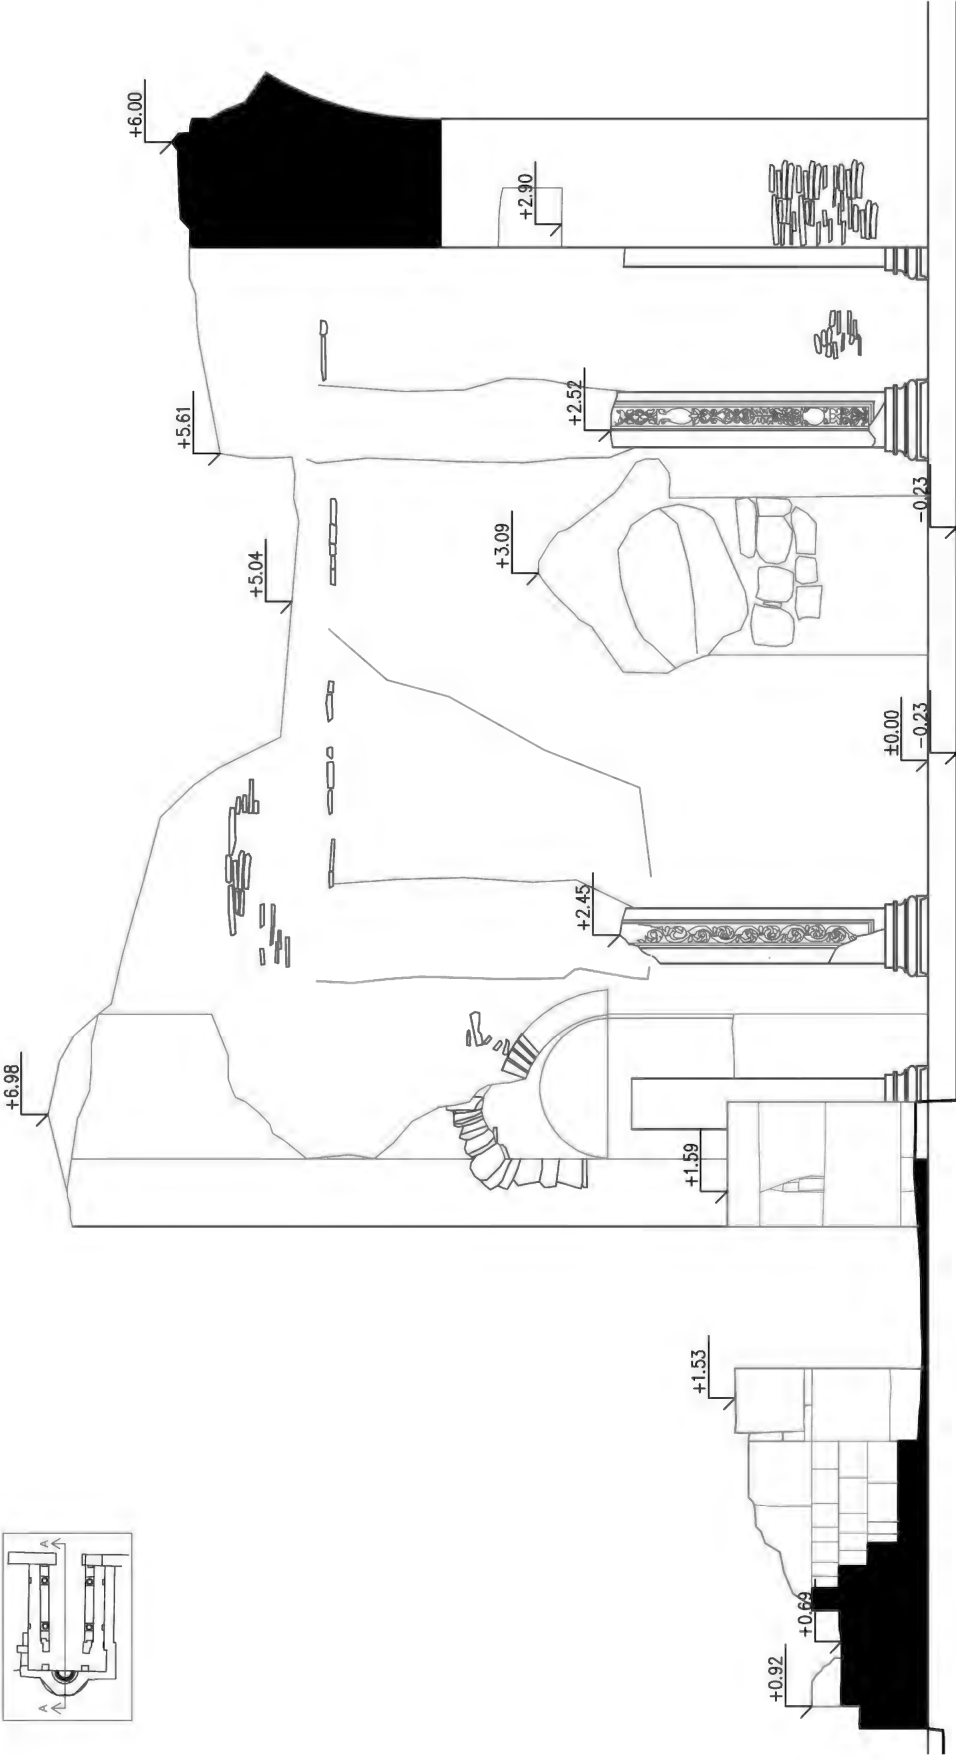
Resim 81. Piskoposluk Sarayı Küçük Kilise A-A Kesiti Güneye Bakış

Rölöve: Ş. Yıldırım, M. Büyükçavuşoğlu, B. Güngör  
Çizim : Ş. Yıldırım, E. Çiftçi

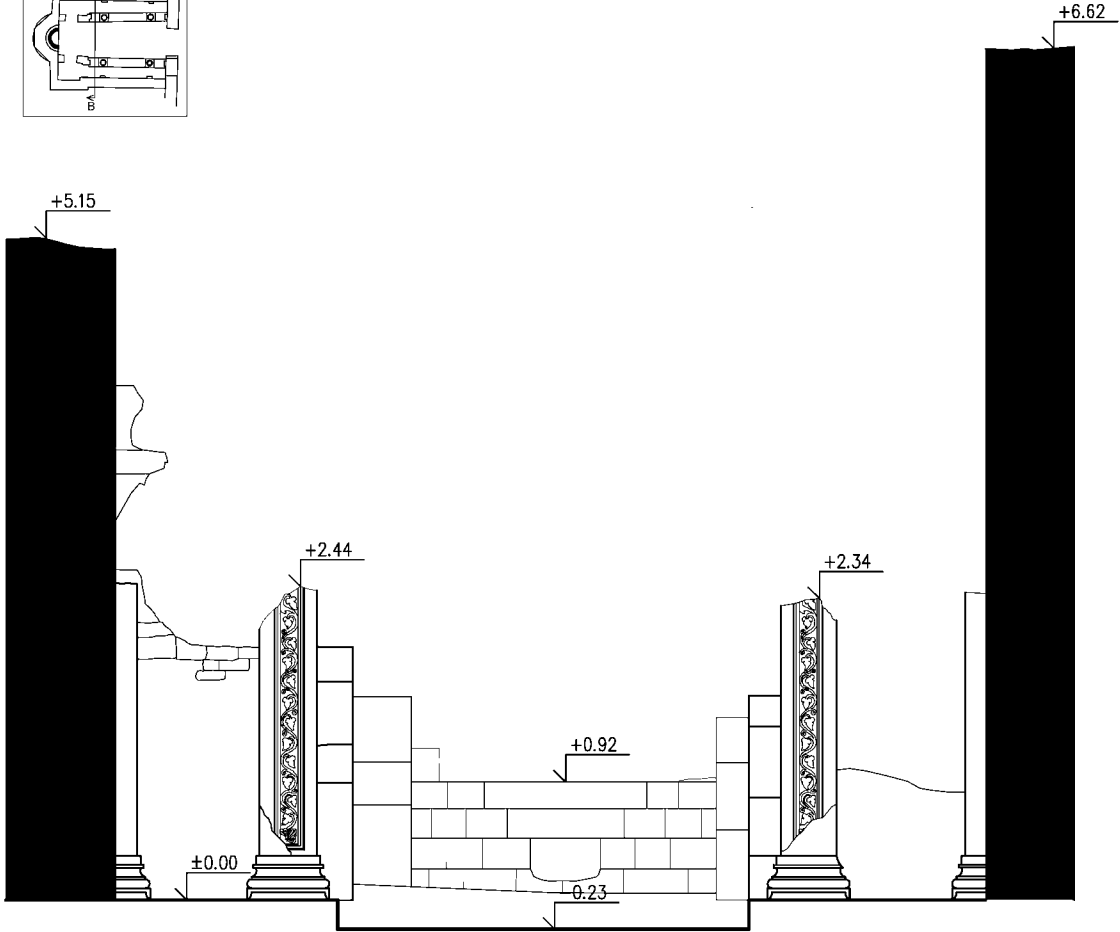
Resim 85. Piskoposluk Sarayı Küçük Kilise B-B Kesiti Doğuya Bakış

Rölöve: Ş. Yıldırım, M. Büyükçavuşoğlu, B. Güngör  
Çizim : Ş. Yıldırım, E. Çiftçi

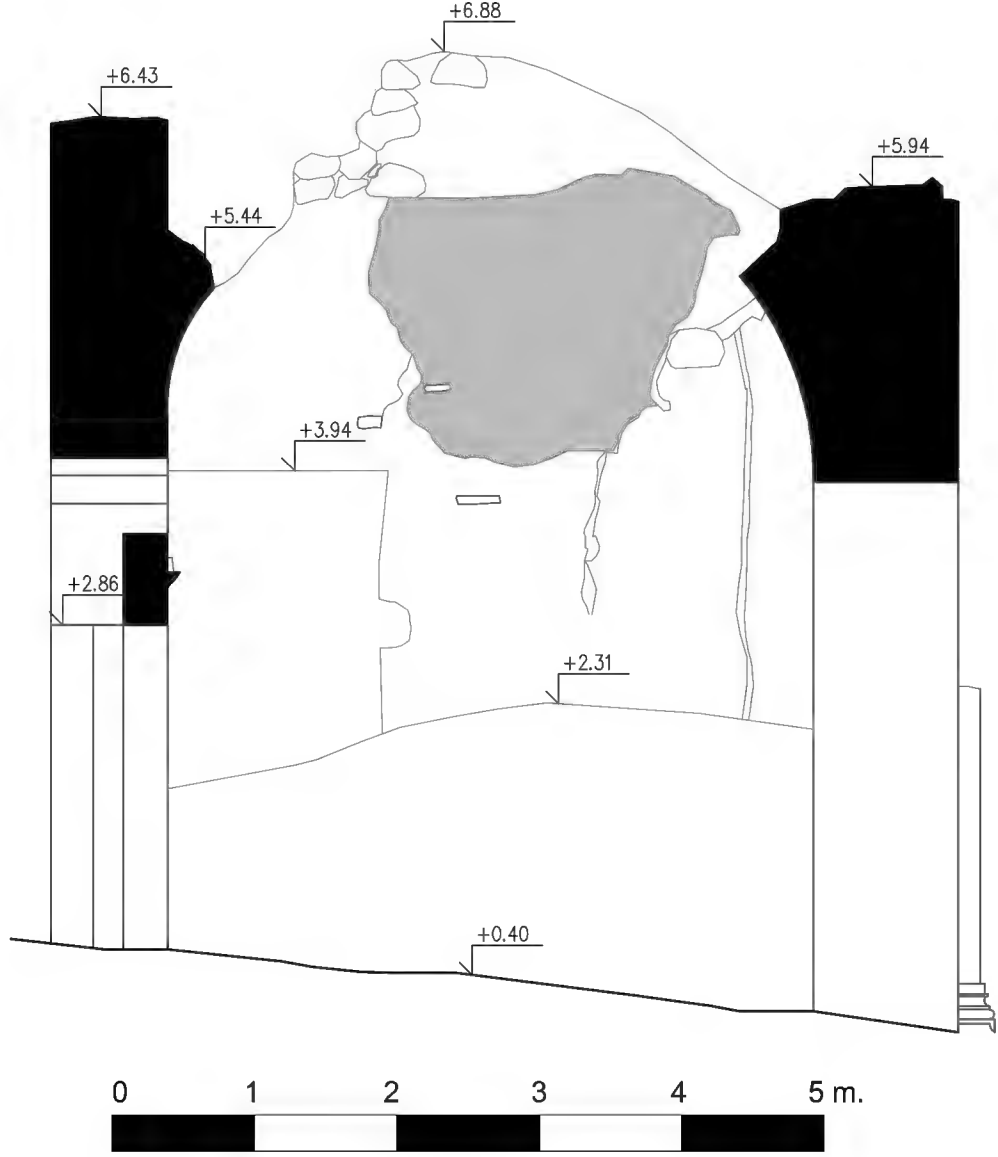
Resim 88. Piskoposluk Sarayı 6a Koridoru A-A Kesiti Kuzeye Bakış

Rölöve: Ş. Yıldırım, M. Büyükçavuşoğlu, B. Güngör  
Çizim : Ş. Yıldırım

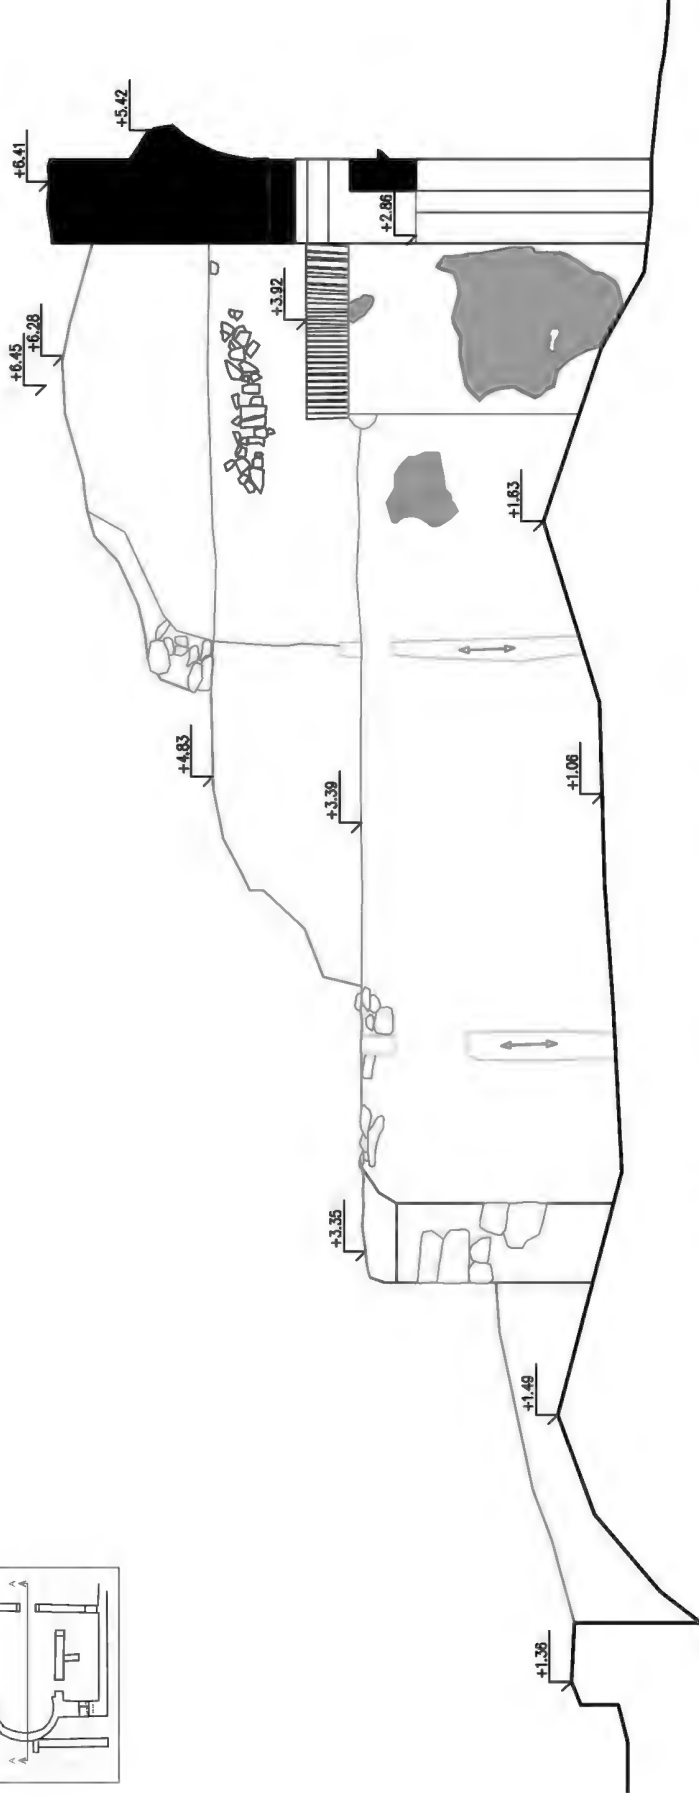
Resim 89. Piskoposluk Sarayı 6b Yapısı A-A Kesiti Kuzeye Bakış

Rölöve: Ş. Yıldırım, M. Büyükçavuşoğlu, B. Güngör  
Çizim : Ş. Yıldırım

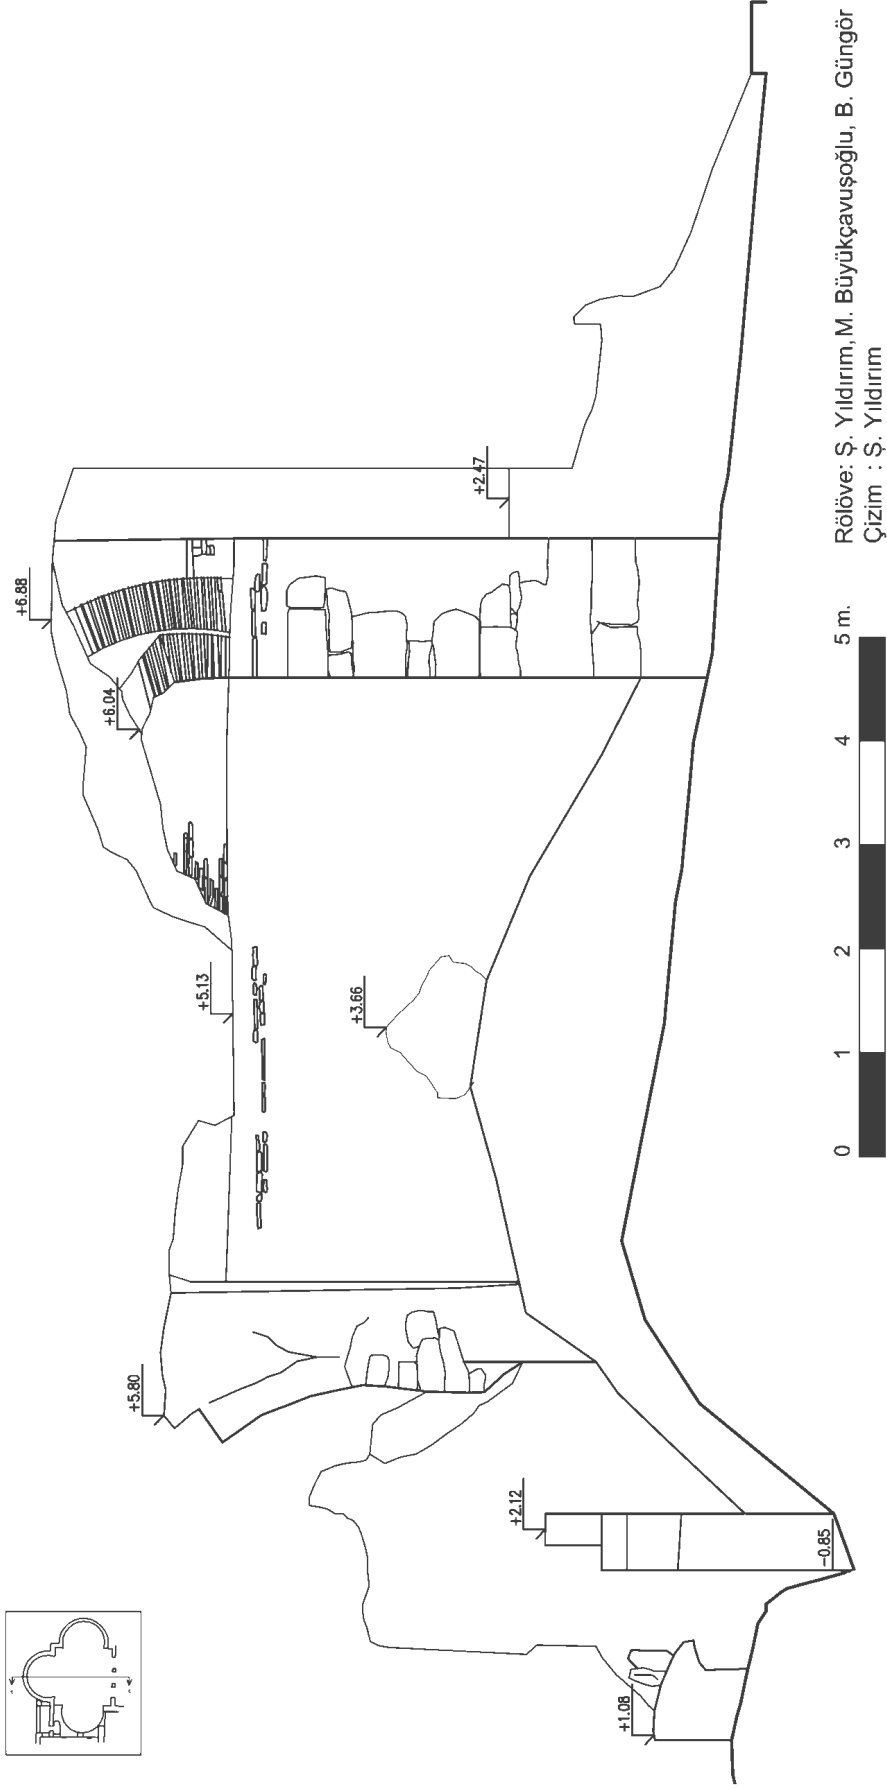
Resim 97. Piskoposluk Sarayı Tiklinium A-A Kesiti Kuzeye Bakış

Rölöve: Ş. Yıldırım, M. Büyükçavuşoğlu, B. Güngör  
Çizim : Ş. Yıldırım

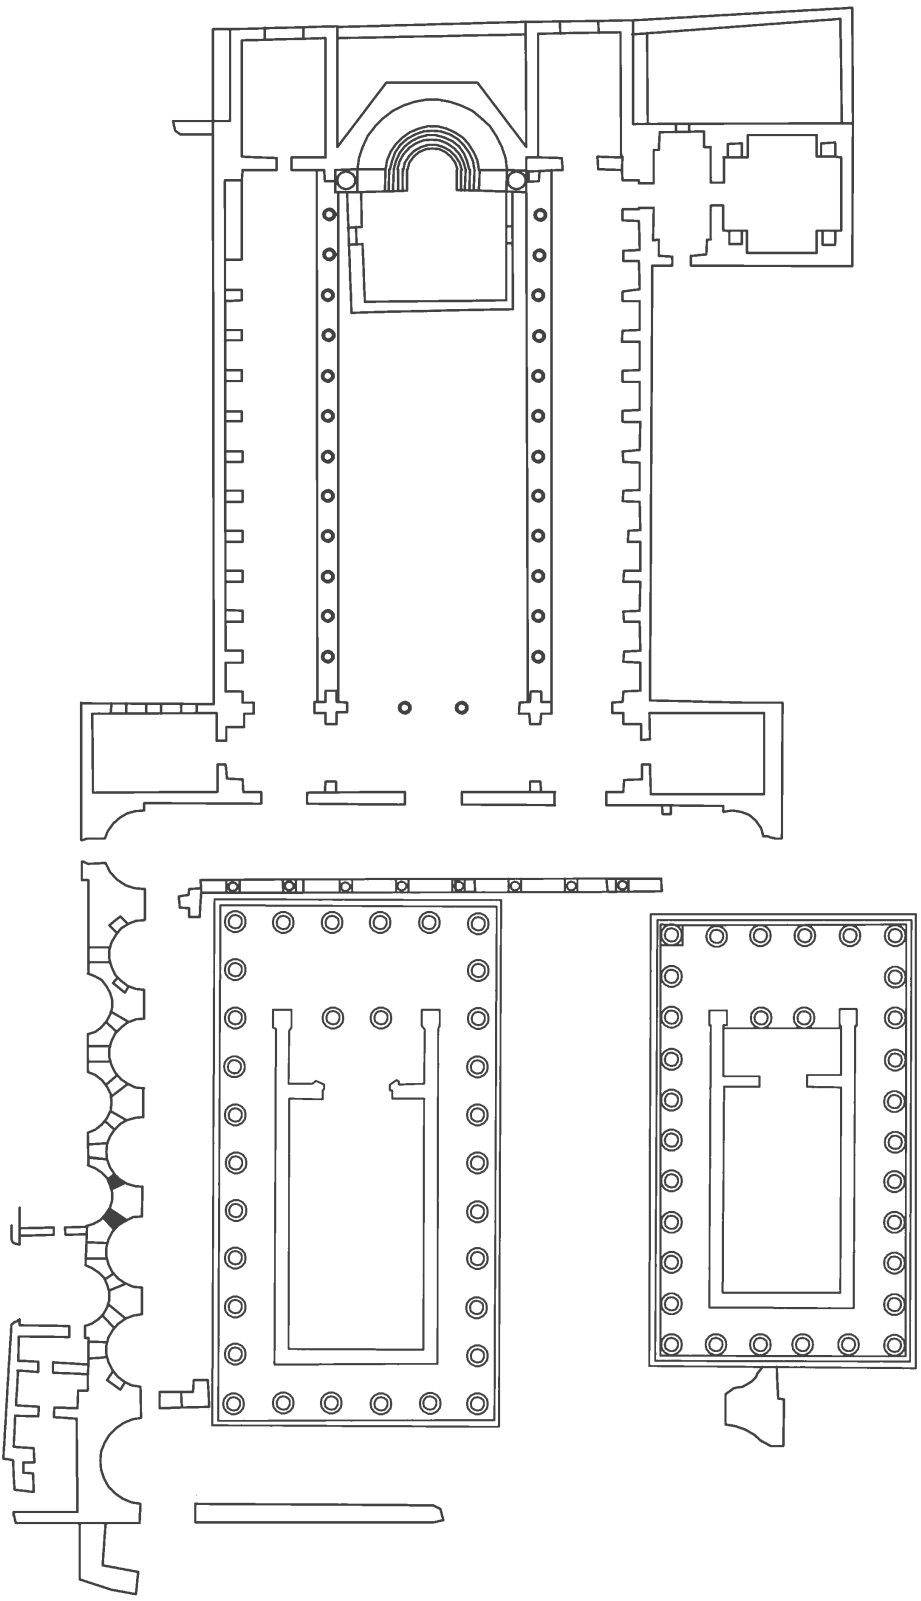
Resim 108. AA Bazilikası Plan

Rölöve: Ş. Yıldırım, A. Yurtsever, Ö. Kalaycı  
Çizim : Ş. Yıldırım

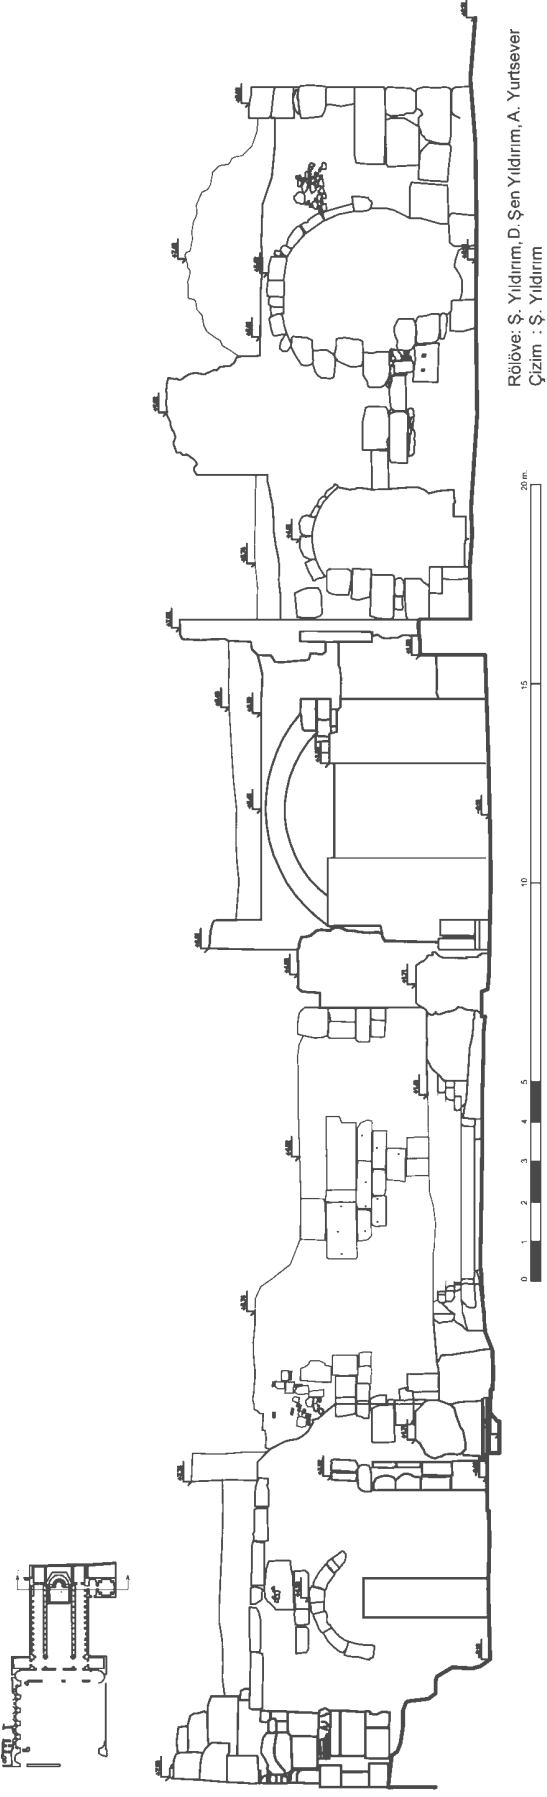
Resim 125a. AA Bazilikası A-A Kesiti Kuzeye Bakış

Röbve: Ş. Yıldırım, D. Şen Yıldırım, A. Yurtsever  
Çizim : Ş. Yıldırım

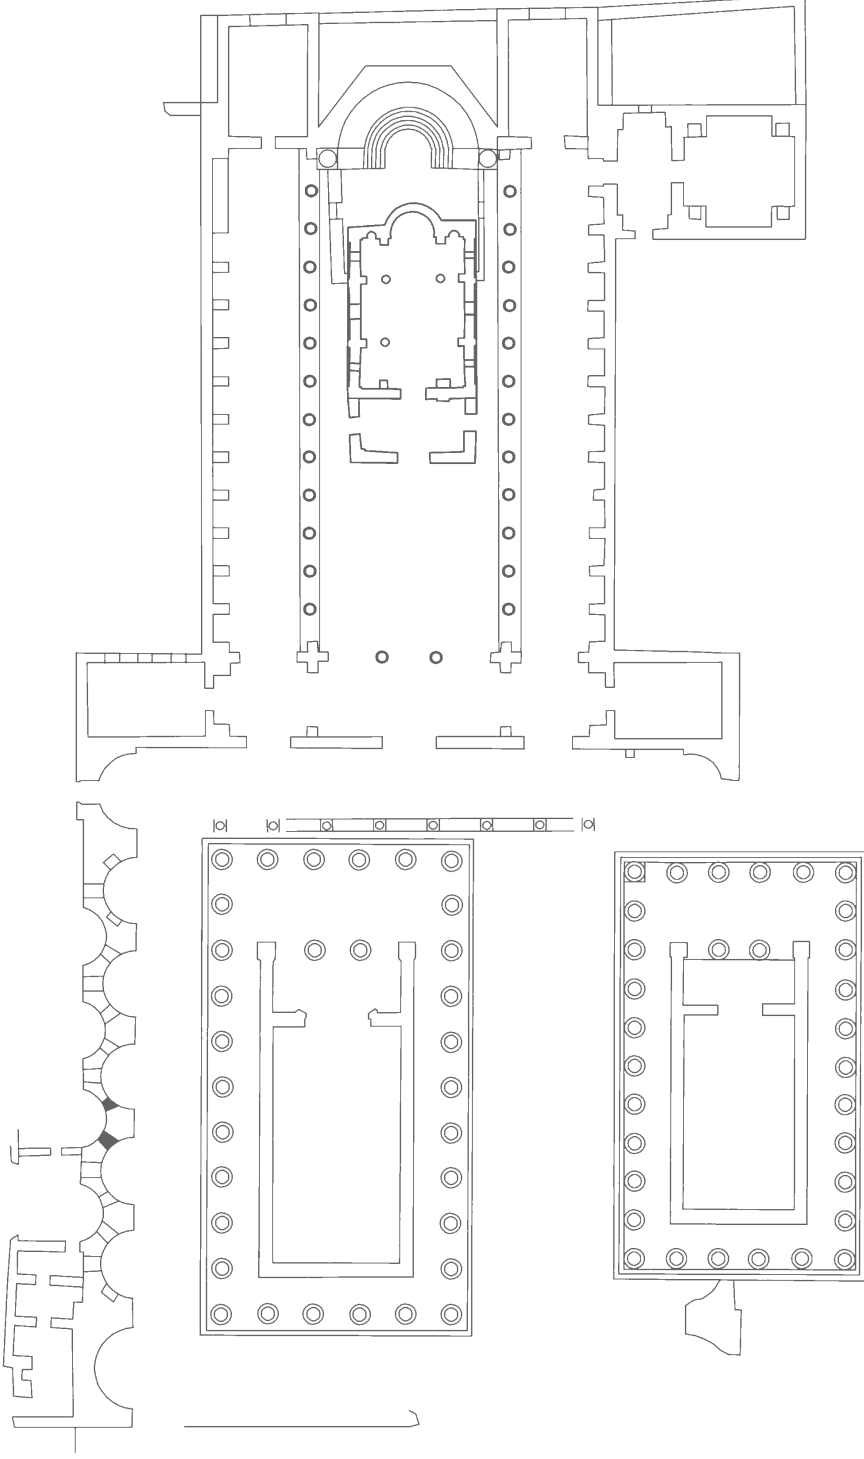
Resim 193. Küçük Liman Kilisesi Vaziyet Planı

Rölöve: Ş. Yıldırım, A. Yurtsever, Ö. Kalaycı  
Çizim : Ş. Yıldırım

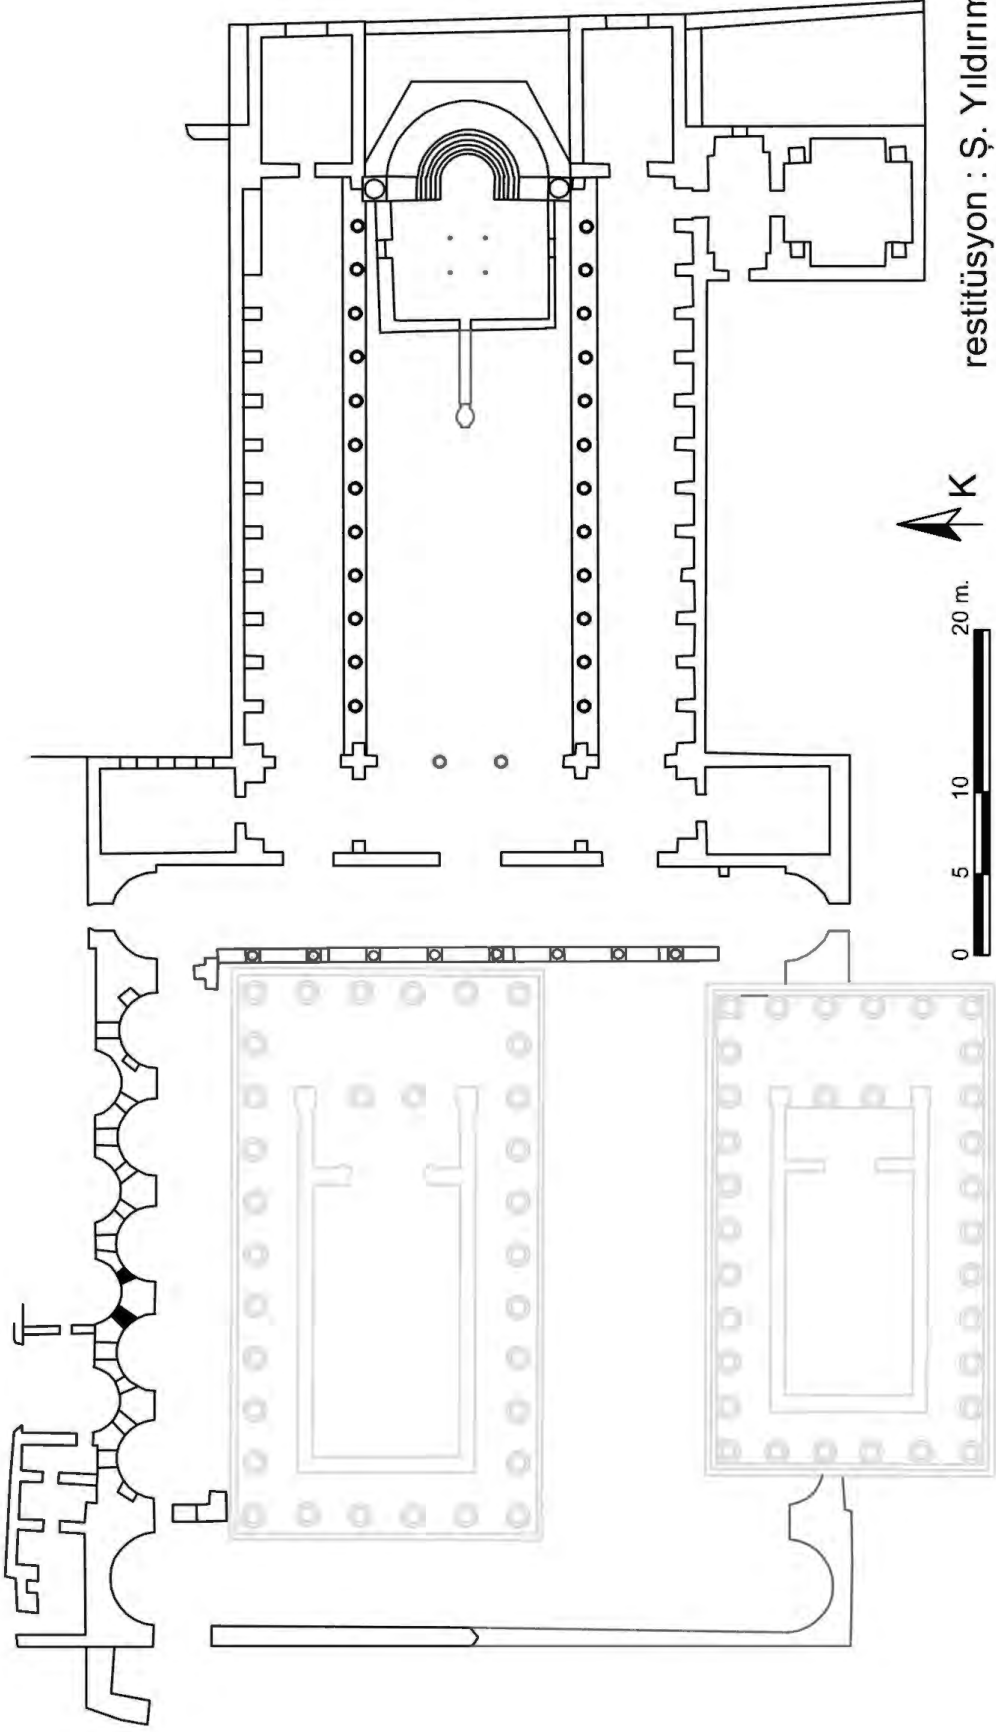
Resim 302. AA Bazilikası plan restitüsyonu

restitüsyon : Ş. Yıldırım
