**HASAR GÖRMÜŞ ÖNEMLİ BİR
BİNANIN ONARIM VE
GÜÇLENDİRİLMESİ**

Kıvanç TAŞKIN
Yüksek Lisans Tezi

Fen Bilimleri Enstitüsü
İnşaat Mühendisliği
Anabilim Dalı
Temmuz-2002

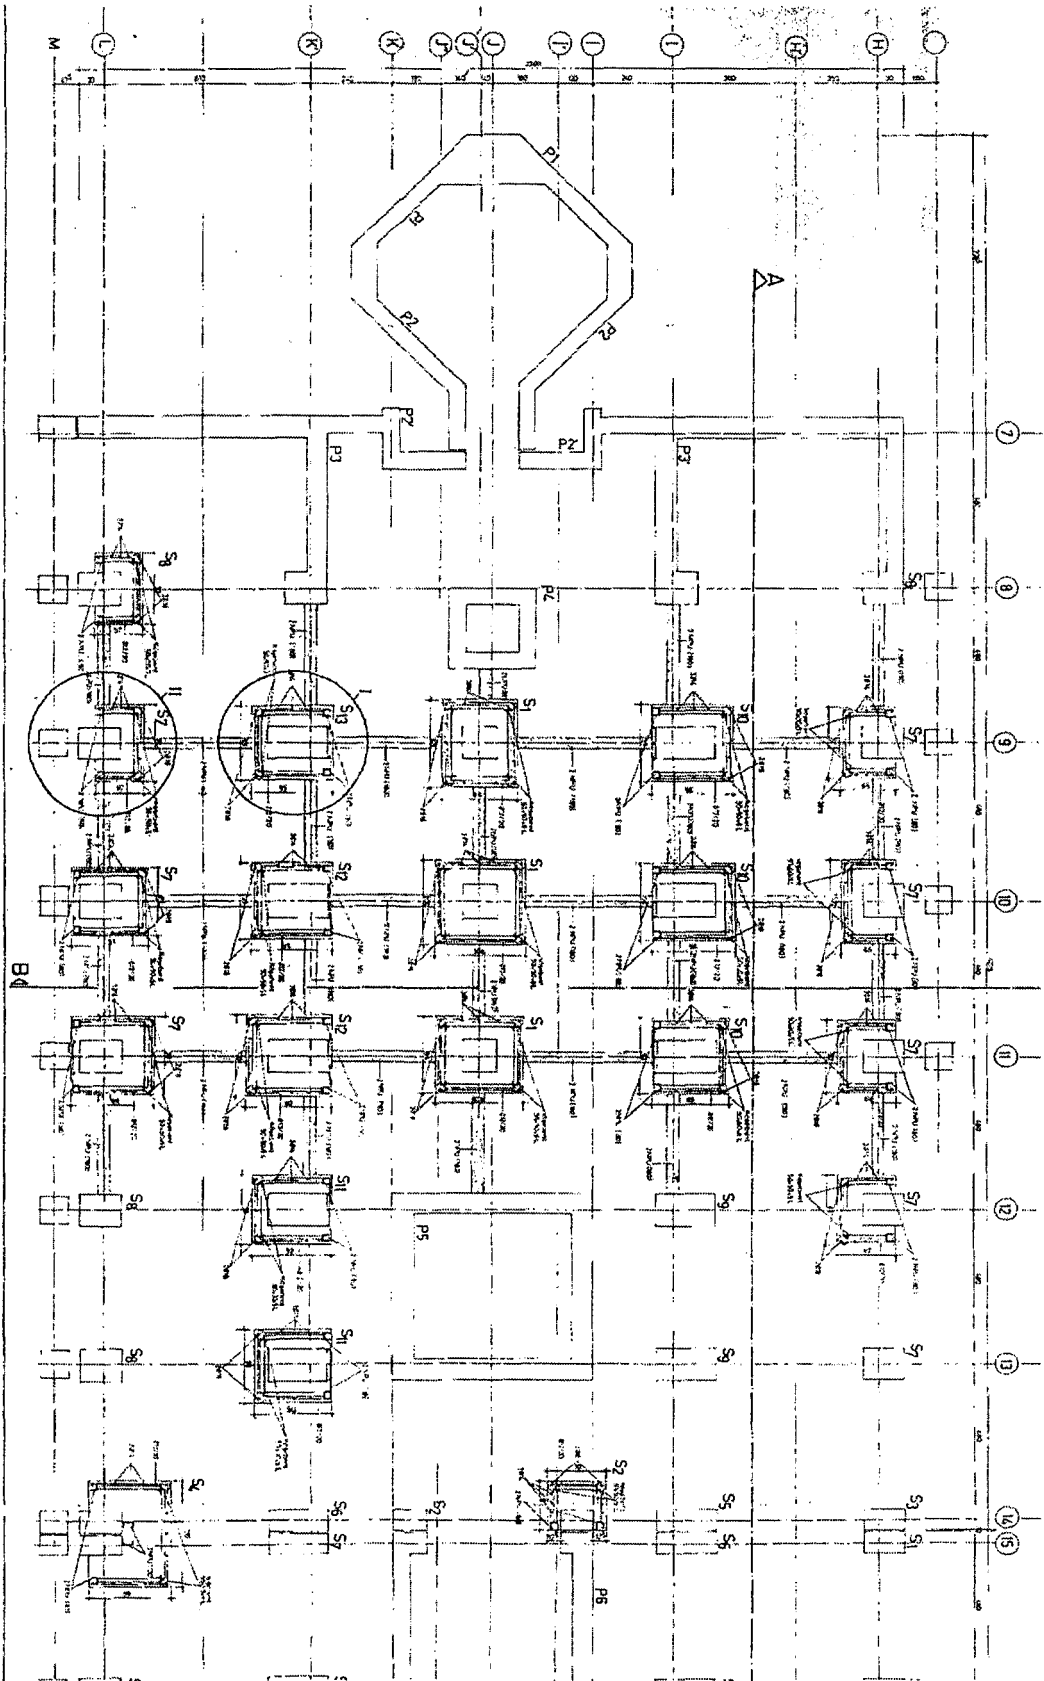
Şekil 3.1 Sağ blok takviye projesi

Şekil 3.1'den anlaşıldığı üzere binanın şu anki giriş yerine göre sağ tarafta kalan blokta takviyelendirmeye gidilmiştir. Bunun yanında sol blokta ise Şekil 3.2'den görüleceği gibi birkaç kolonda takviyelendirmeye gidilmiştir. Sağ blokta yapılan takviyelendirme işlemi temelden başlayarak belli akslarda çerçeve bazında diğerlerinde ise kolon ve kiriş elemanları ayrı ayrı takviyelendirilmiştir.

Binada tüm çerçeve olarak 9-10-11 aksları kolon ve kirişler olarak tüm çerçeve elemanları ile 8-12 aksları mütemadi yönde bağlayıcı kirişleri takviye edilmiştir. Bunların yanında binanın bodrum katında (-3.84 – 0.00 m. Arası) H-12, 20, 24; H'-18, 19; İ-14, 24; K-24; K'- 12, 13 ve L-8, 14, 15 akslarının kesişim noktaları zemin katta (0.00 – 3.54 m. Arası) H-12; H'-18, 19; İ-14; K'- 12, 13; ve L-8, 14, 15 akslarının kesişim noktaları ve 1. katta H'-18, 19 ve L- 14, 15 akslarının kesişim noktalarındaki kolonlar münferit olarak takviye edilmişlerdir.

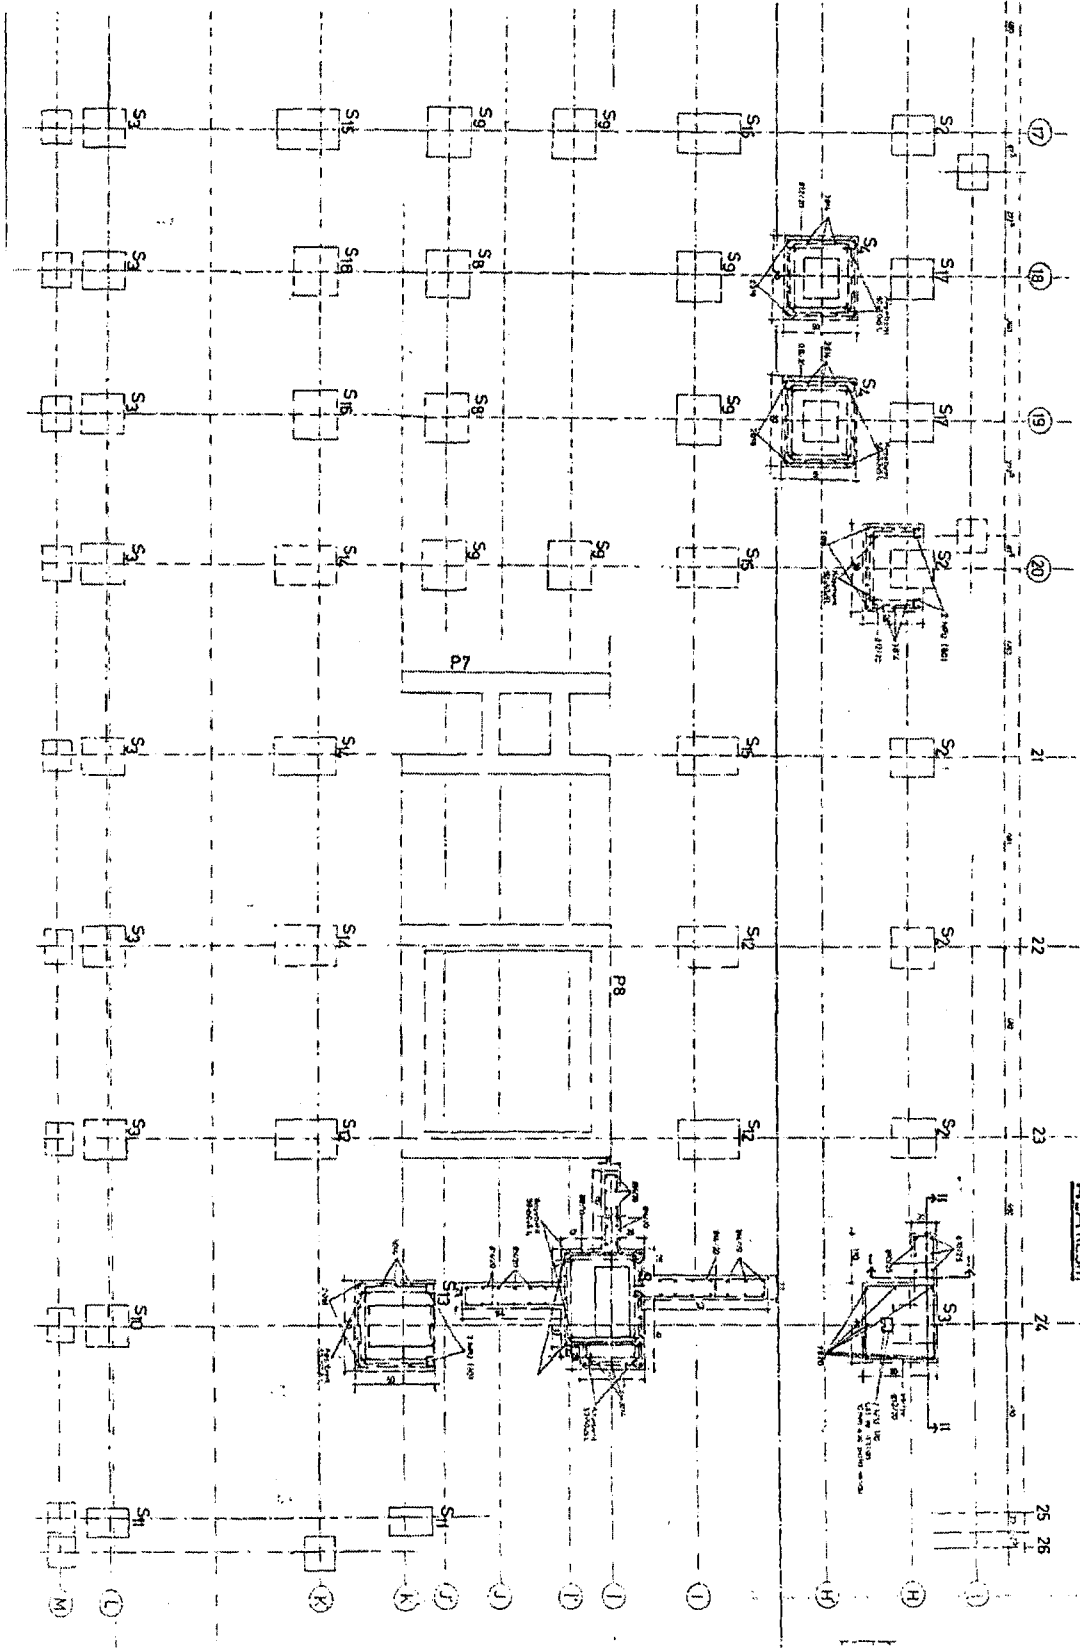
Şekil 3.2. Sol blok takviye projesi

Bina projeleri yapılırken ya da daha sonra takviye projeleri yapılırken binanın oturacağı zemin ile ilgili değerler belirlenmelidir. Bina 1975 yılı yönetmeliğine göre yapılmış olup ve yapıldığı yıldaki koşullar göz önüne alındığında zemin araştırmalarının ne derece iyi yapıldığı bilinmemektedir. Şekil 3.2'den de anlaşılacağı gibi binada yapılan takviye işlemlerinin çoğu lokal olarak yapılmıştır. Binada temellerde yapılan takviyelendirme işlemi tamamen kolonların oturduğu temel boyutları büyütülerek yapılmıştır. Bu takviyelendirmede dikkati çeken önemli bir nokta ise kolonlarda kullanılan köşebentler temel altındaki donatılara kadar ankraj edilmemiştir. Kolonlarda ise mantolama yöntemi kullanılmıştır. Fakat yapılan işlemler şekillerden de görüleceği gibi sağlıklı değildir. Yapılan işlemler kolonların yeni boyutlarına göre dış köşelerine köşebentler yerleştirilmesi ile yapılmıştır. Projeden de görüleceği gibi kolonun mevcut boyuna donatıları ile köşebentler arasına yerleştirilen boyuna donatılar arasında bir bağ yoktur. Her hangi bir deprem anında kolonun içlerindeki donatıların beraber çalışması sağlanmamıştır. Kolonların mantolanması sırasında kullanılan boyuna donatıların farklılık göstermesi de ayrı bir sorundur. Kullanılan etriye aralığı günümüzdeki yönetmeliğe göre en üst sınırdan olmakla birlikte uygulama projelerinde görüldüğü üzere takviye yapılan kolonların alt ve üst bölgelerinde etriye sıklaştırılması yapılmıştır. Böylelikle her hangi bir deprem anında yapılan bu kolonların taşıyacağı deprem yükleri yüzünden kolon üst ve alt birleşim yerlerinde boyuna donatılar iyi sarıldığı için kolonlarda burulma olayı meydana gelmeyecektir. Binada yapılan takviye işlemi lokal olarak yapılmıştır. Lokal olarak yapılan iyileştirme yalnızca elemanın gövdesi dahilinde sınırlı kalmıştır. Bu da yapının yan etkiler altında yapacağı ötelenmelerden dolayı elemanda oluşacak ötelenme deformasyonlarının elemanın yalnızca üst ve alt düğüm noktalarında oluşmasına neden olacaktır. Bu nedenden dolayı yapının son yapılan iyileştirilmesinde tüm önceki iyileştirme çalışmalarındaki ilavelerin hepsi kaldırılmıştır. Eleman bazında bir iyileştirme yapılmış olduğundan yapının geneli

düşünülmemiş bina davranışı, rijitlik merkezi gibi özellikler dikkate alınmamıştır. Bu da yapının davranışını iyileştirmek yerine kötüleştirmiştir. Yapılan takviye işlemi ile ilgili herhangi bir hesap kaydına rastlanmamıştır. Binadaki takviye işlemlerinin bina içinde sürekliliği olmadığı belirlenmiştir.

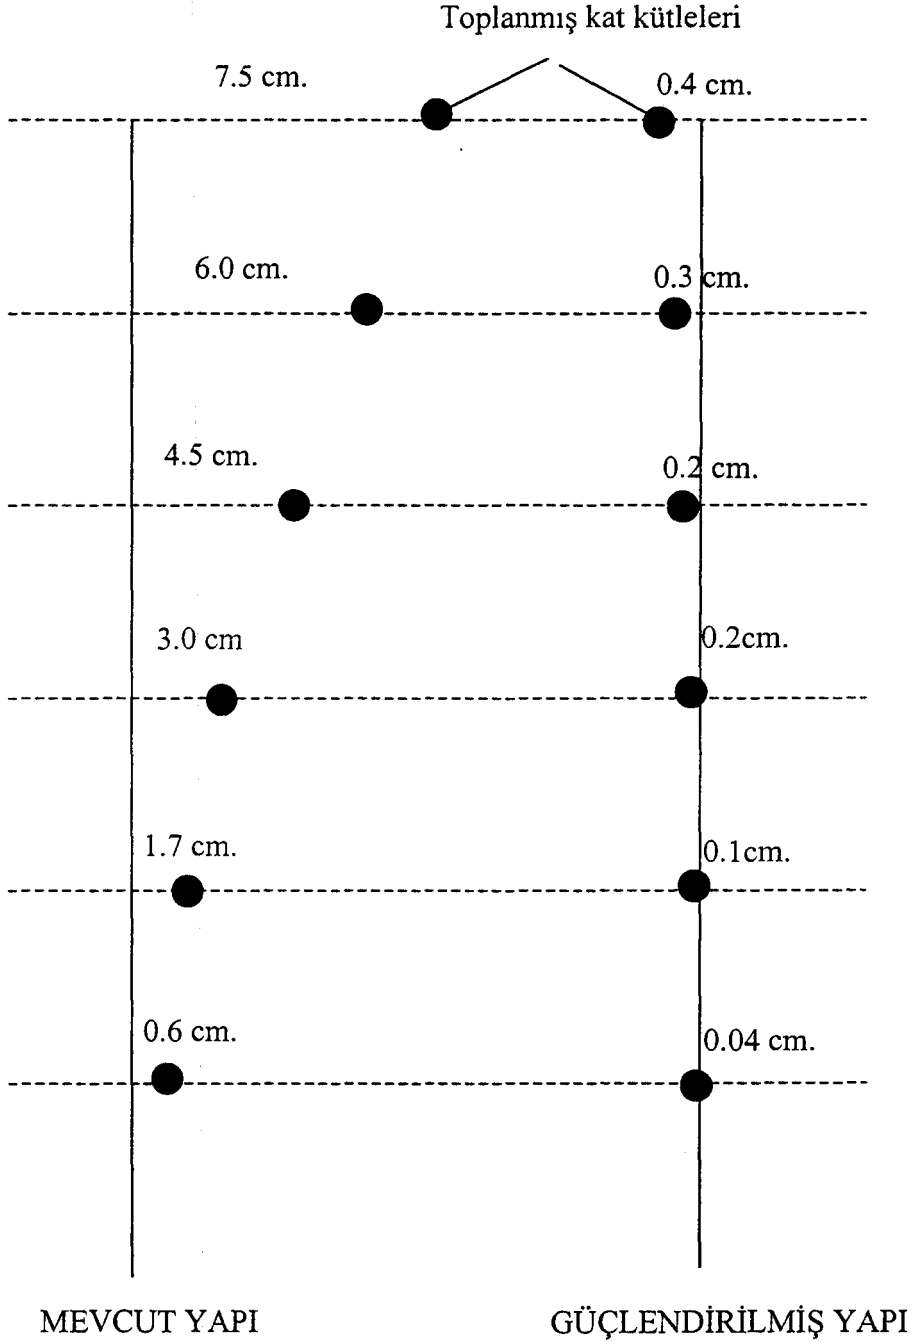
Yukarıda verilen Çizelge 8.1 de yapı sünek bir davranış biçimi göstererek gelen yatay kuvvetleri deplasman yaparak almaktadır. Çizelge 8.2 ve Çizelge 8.3'te ise yapı mevcut duruma göre çok az deplasman yapmakta yapılan güçlendirme işleminde yapıya yerleştirilen perde elemanlar tarafından yatay kuvvetler alınmaktadır.

Şekil 8.1. Mevcut ve güçlendirilmiş binanın Mod 1 e göre davranışı
