UÇAK BAKIMINDA KOROZYON ANALİZİ

Mevlüt Serkan GÖVCE
Yüksek Lisans Tezi

Fen Bilimleri Enstitüsü
Sivil Havacılık Anabilim Dalı
Kasım - 2005

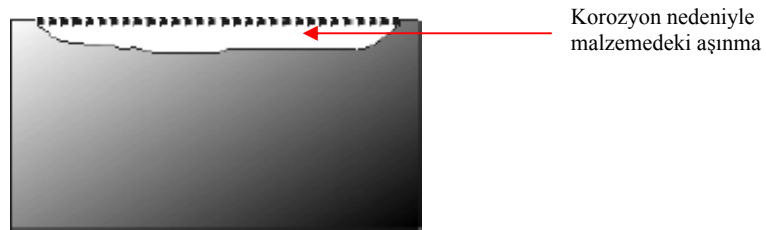
Şekil 2.1 Uniform korozyon [5]

Uniform korozyon genellikle geniş bölgeli hasarlar üretir ve oluşan korozyona eğilimli bölge göz kontrolü ile kolayca bulunur. Örneğin, parlatılmış bir yüzey üzerinde ilk önce görülen genellikle yüzeyin donuklaşmasıdır. Eğer atakların devamına izin verilirse yüzey pürüzlü ve buzlu bir görünüm alacaktır. Bu oldukça erken tespit edilebilir ve arıza giderici işlem hemen uygulanabilir. Contalanmış iç bölgelerde veya göz kontrolünün yapılamayacağı diğer bölgelerde oluşan uniform korozyon özel tahribatsız kontrol yöntemleri (Non Destructive Inspection - NDI) ile tespit edilebilir. Bu tür bölgelere örnek olarak petek yapılar ile elektronik cihazlar verilebilir. Tespit edilmediği takdirde ciddi zararlara neden olur [1].

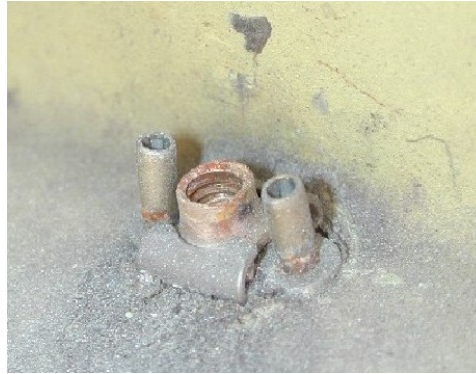
Şekil 2.3 ES-3B Viking uçağının yatay kuyruk bölgesi üzerinde galvanik korozyon [5]

Şekil 2.3’de bir uçağın yatay stabilizesi üzerindeki bağlantı noktalarında oluşmuş galvanik korozyon görülmektedir. Bu duruma muhtemel sebep ise bu bağlantı noktalarında kullanılan bağlayıcıların yatay kuyruk malzemesi ile olan galvanik uyumsuzluğudur.[5]

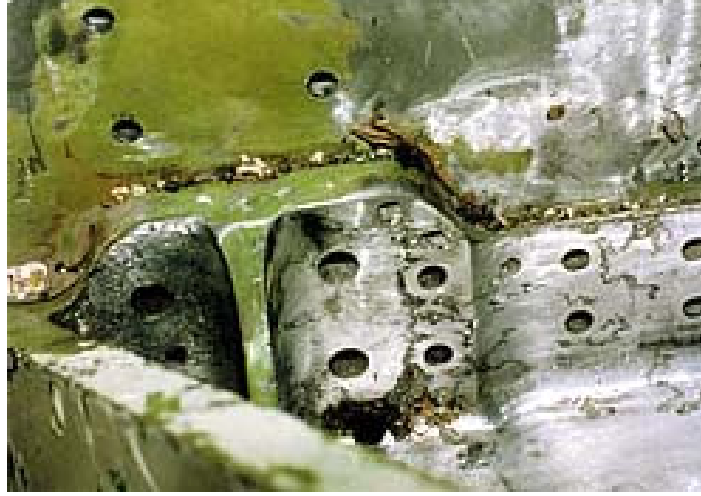
Şekil 2.4 Bir alüminyum alaşımlı (7075-T73) malzeme üzerinde çukurcuk korozyonu [5]

delinerek kullanılmaz hale gelirler. Ayrıca, çukurcuk diplerinde oluşan mekanik gerilim yoğunlaşması dayanım kaybı yanında korozyonlu yorulma ve gerilimli korozyon olarak tanınan çatlama olaylarını başlatabilir. Bozucu etkisi, yaygınlığı ve kontrolündeki güçlükler nedeni ile çukurcuk korozyonu en korkulan korozyon türlerinin başında gelir [7,8]. Çukurcuk korozyonunun bozucu etkisi Şekil 2.4'de açıkça görülmektedir.

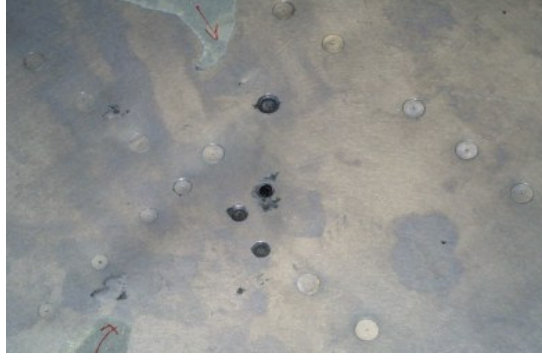
Şekil 2.5 Bir uçağın dış yüzeyindeki perçinlerde oluşmuş çatlak korozyonu [6]

Çatlak korozyonunu önlemek için sızdırmazlık sağlayıcılar ile yağlayıcılar kullanılabilir veya korozyona dirençli boya uygulaması yapılabilir [4]. Bir uçağın dış kaplaması üzerinde oluşmuş olan çatlak korozyonu örneği Şekil 2.5 ile verilmiştir.

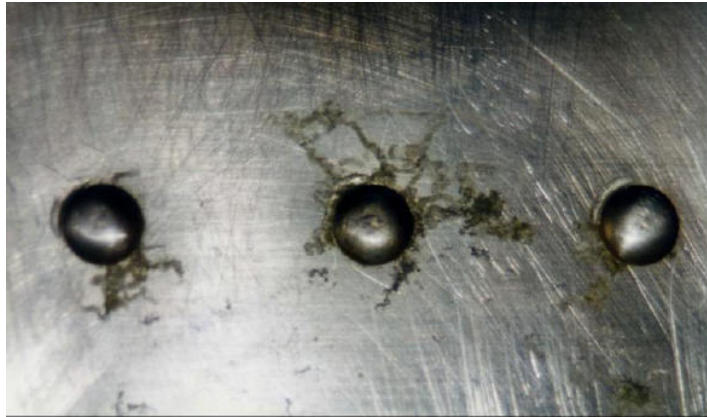
Şekil 2.6 Filiform korozyon [5]

Filiform korozyon uçak yapılarında en az karşılaşılan korozyon türüdür. Genellikle anlaşılması güçtür veya diğer korozyon türleri kadar kolay tespit edilemez. Çukurcuk veya tanelerarası korozyonun bazı karakteristiklerine sahiptir. Sık sık korozyon çukuru ile başlar. Metalin içine doğru nüfuz etmek yerine, korozyon ipliğe benzer biçimde dış yüzey üzerinde yayılır. Bu durum Şekil 2.6’da görülmektedir. Genellikle kaplamalı alüminyum alaşımlarında görülen bu tür korozyonda ilk çukur kaplama altına nüfuz eder. Daha sonra yüzeye paralel olacak şekilde yön değiştirir ve en sonunda çok sayıda düğümlenmiş iplik görünümü alır. Bu tür korozyonun önlenmesi için hasarın giderilmesi yeterlidir.[4]

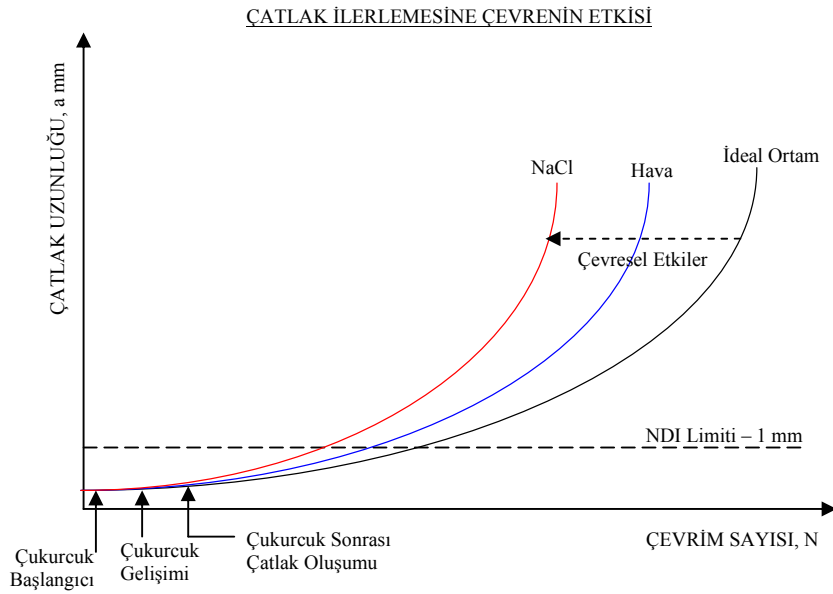
Şekil 4.5. Çatlak oluşumuna çevrenin etkisi [31]

Malzemelerin normal çalışma ortamı olan atmosferde malzemede çatlak oluşumu korozyona bağlı olarak ideal ortama göre azalırken, malzeme daha korozif bir ortam olan NaCl (sodyum klorür) ortamında daha hızlı bir şekilde dayanım kaybına uğrayacaktır. Bu ise korozyonun malzemelerin emniyetli ömürlerini azalttığını gösterir.[30]

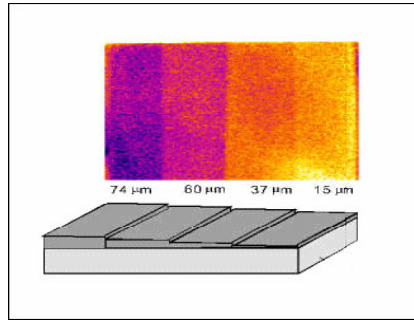
Termografik kontrol yöntemi ile malzemelerde oluşan hatalar ve malzeme kalınlığı tespiti yapılabilir. Şekil 5.6 ile malzeme kalınlığı tespitinde kullanılan bu yöntemin sonucu görülebilir. Malzemenin kalınlığı farklı olan bölgelerinin görüntüleri de belirgin şekilde farklıdır. Bu özellik korozyon sonucu oluşabilen malzeme kaybının tespiti için faydalıdır. Ayrıca malzeme kaybının belirgin olduğu bölgelerde korozyonun da yoğun olması sonucu elde edilebilir.

Şekil 5.6 Termal kontrol ile malzeme kalınlığının tespit edilmesi [43]

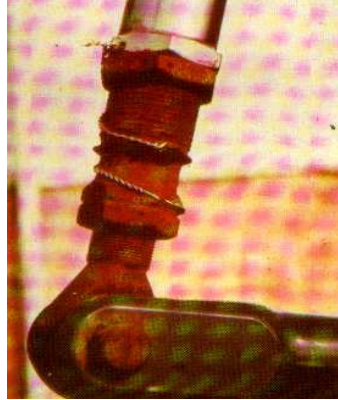
Şekil 6.2 İniş takımı ayar rotlarında oluşan uniform korozyon [4]

Şekil 6.1de gerilimli korozyon sonucu oluşmuş bir makro çatlak görülmektedir. Şekil 6.2’de korumasız bir ortamda bir ayar rotunda oluşan uniform korozyon örneği verilmiştir. Bu malzemenin orijinali kadmiyum kaplamadır. Korozyonun oluştuğu dişler üzerindeki kaplamanın bakım veya montaj sırasında hasarlandığı ve daha sonra da bu bölgede korozyon olduğu düşünülmektedir. Parça üzerindeki kaplamanın yenilenmesi bu hasarı ortadan kaldıracaktır.

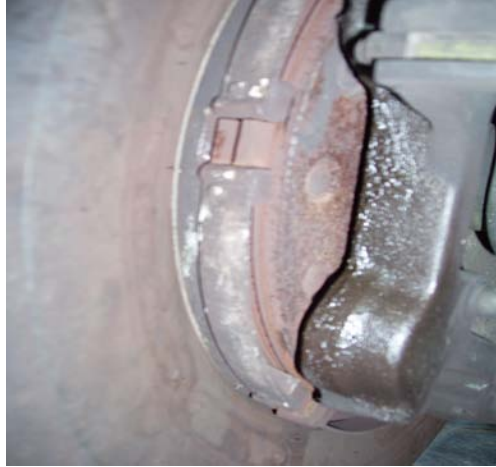
Şekil 6.9 Fren bölgesi üzerinde tespit edilen korozyon

Şekil 6.8 ve 6.9 ile SKA-200 uçağı üzerinde tespit edilmiş olan diğerkorozyon örnekleri görölmektedir. Egzoz çıkışları üzerinde meydana gelmiş olan korozyon Şekil 6.8’de verilmiştir. Şekil 6.9’da ise fren bölgesi üzerinde sıcaklık ve çevre koşulları (nem, çamur vb) nedeniyle meydana gelen korozyon gösterilmektedir. Oluşan bu korozyonlar uçuş öncesi bakım esnasında tespit edilmiştir.
